TERME ROMANE DI ACCONIA DI CURINGA

**PIANO DIAGNOSTICO:
Stato di Conservazione e
possibili tecniche di indagine
Archeometriche**

a cura di: Valerio Fiocca

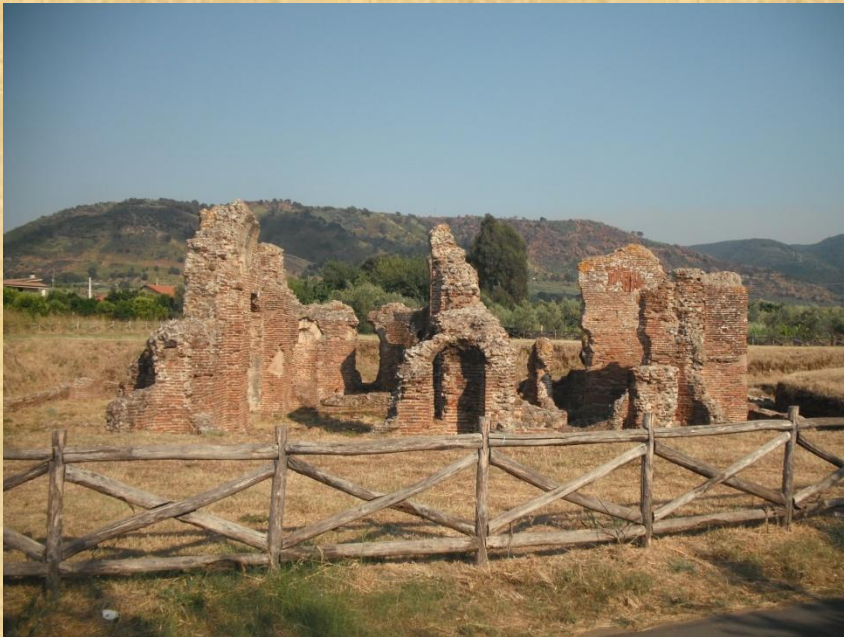
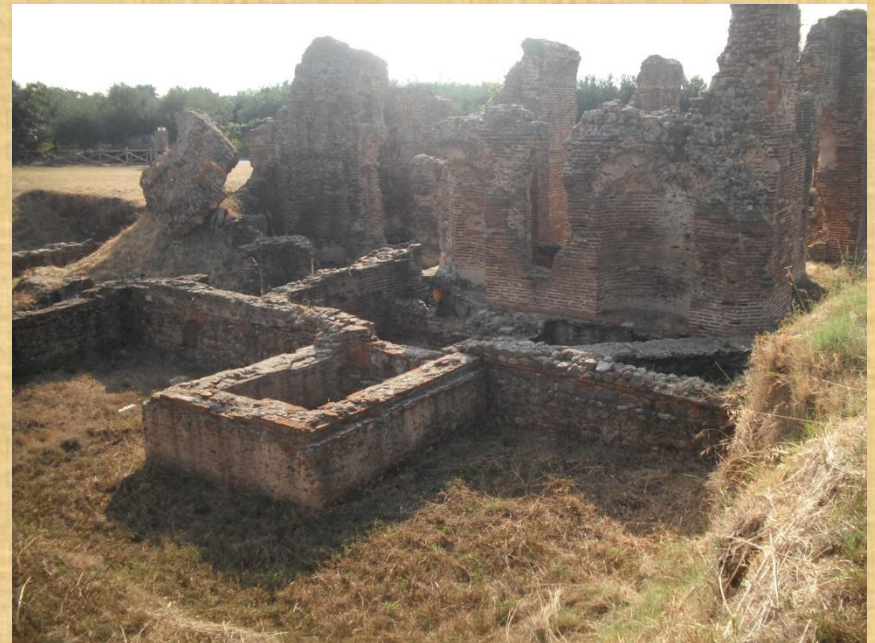
Grazie alle campagne di scavo, sono stati individuati diversi ambienti come: un atrio-ginnasio, il *frigidarium*, un piccolo *tepidarium-spogliatoio*, due grandi *calidaria*, un *laconicum* e alcuni ambienti di servizio.

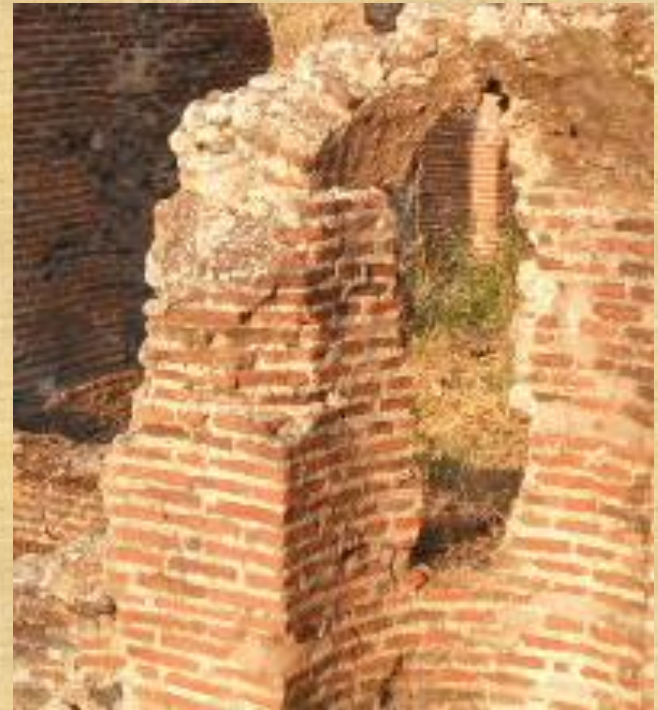
L'elemento che ha permesso la prima datazione è l'utilizzo *dell'opus testaceum* come paramento delle strutture murarie. Il laterizio utilizzato per la costruzione è il mattone *bessale*, un laterizio tipico romano di forma quadrata di cm 20 di lato circa, alto tra cm 3,5 e 4 che presenta una colorazione varia dal rosso vivo al giallo.

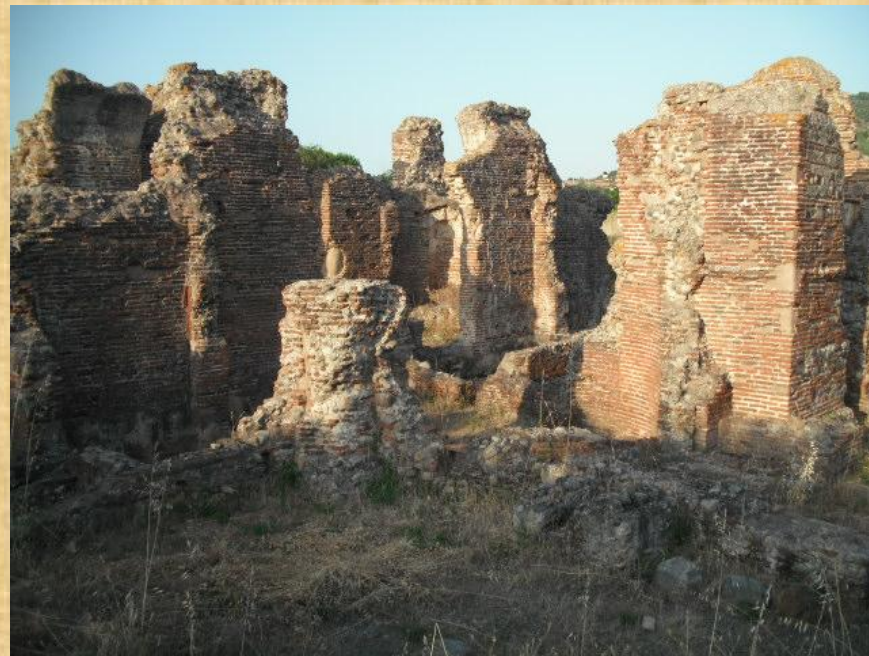
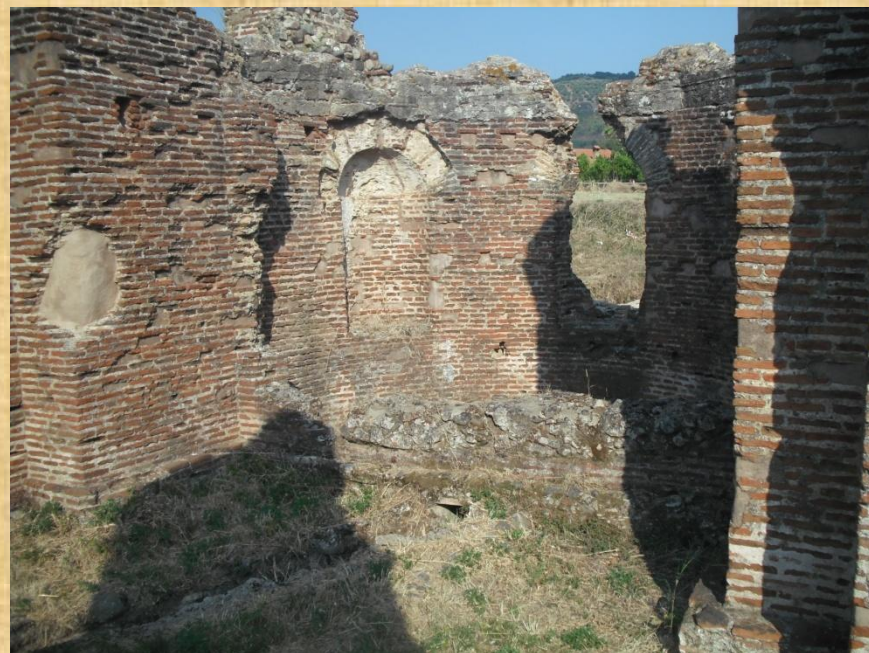
Il muro dell'abside occidentale è quasi per intero crollato: restano, comunque, visibili, almeno in parte, due nicchie laterali delle tre complessive che nell'abside si aprivano all'interno e le due nicchie che si aprivano all'esterno ai lati della curva dell'abside. Questa è per intero occupata da una vasca, delimitata, rispetto al vano, da un parapetto in laterizio raccordato alle due robuste lesene che si sviluppano su due muri laterali. Nella vasca si scende per mezzo di due gradini.

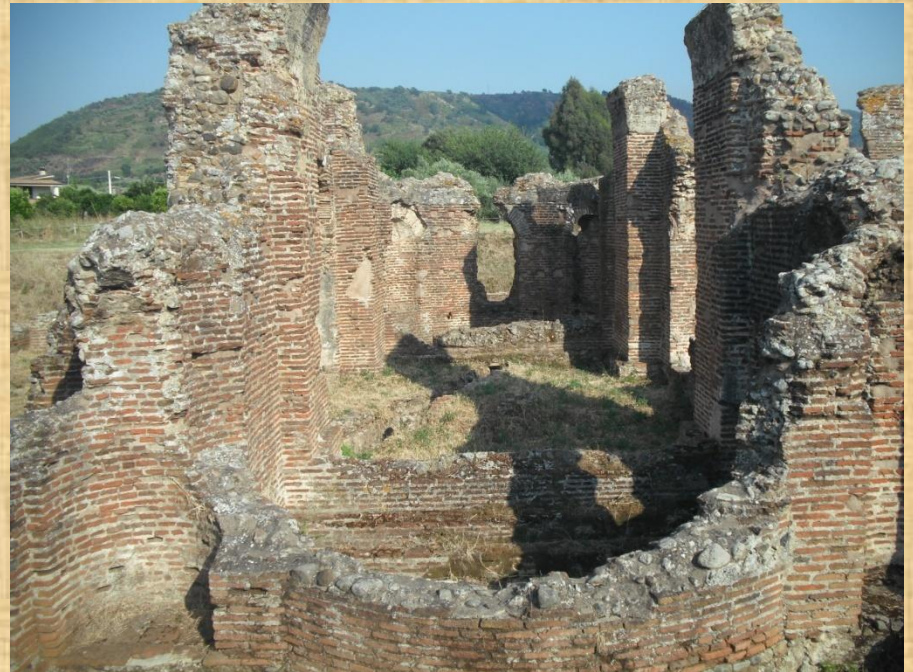
Il muro dell'abside est è quasi interamente conservato, tale abside è occupato per intero da una vasca delimitata dal solito parapetto in laterizi.

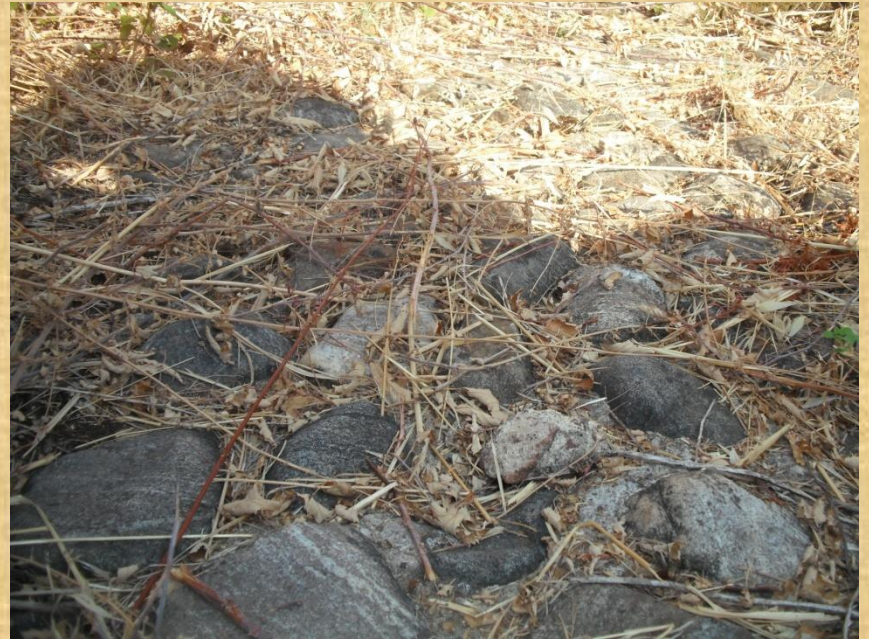
Il pavimento della vasca è costituito da un acciottolato realizzato con pietre di fiume di varia grandezza.

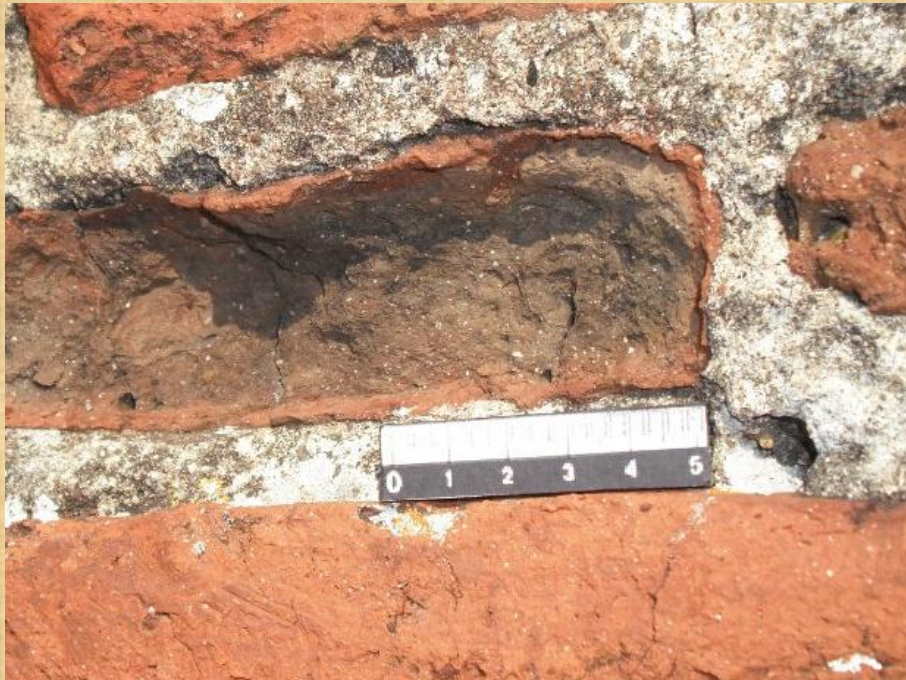
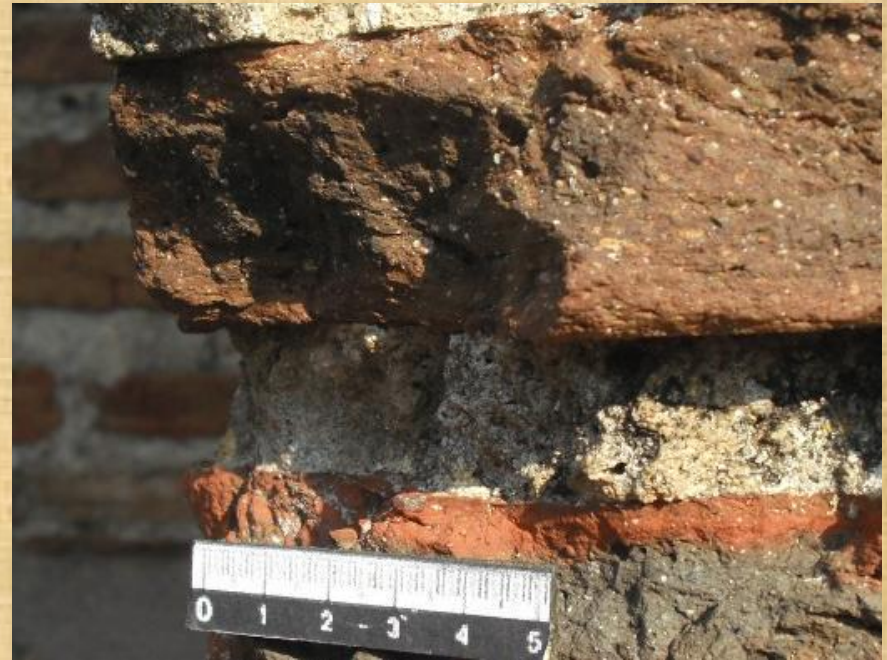
Erosione

EROSIONE: Asportazione di materiale dalla superficie dovuta a processi di natura diversa. E' evidente quasi in tutti i laterizi dell'edificio, ma maggiormente in quelli all'altezza del piano di campagna prima del scavo, ciò è dovuto all'azione della sabbia che spinta dal vento ha col tempo eroso il laterizio.

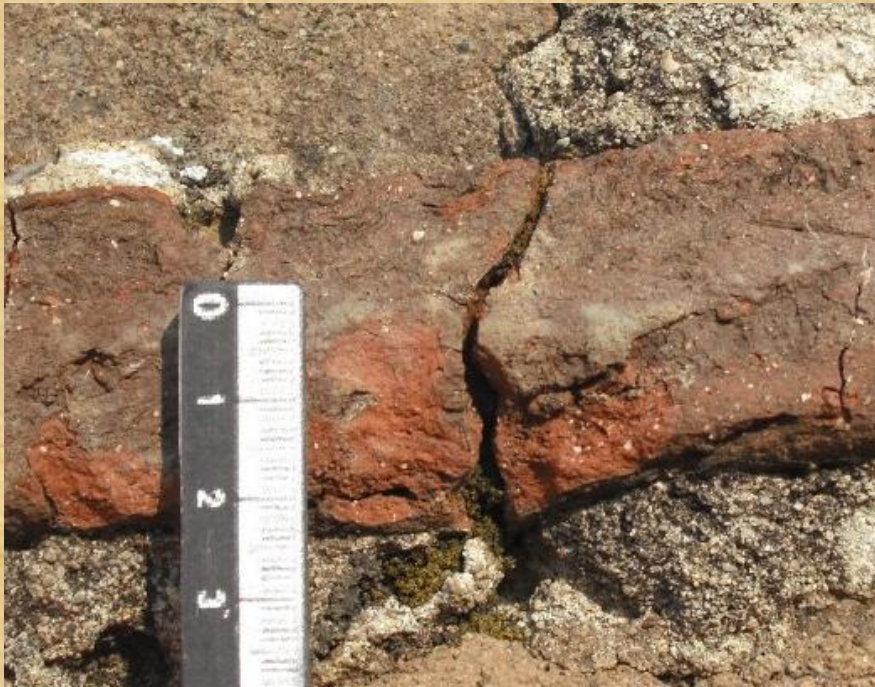
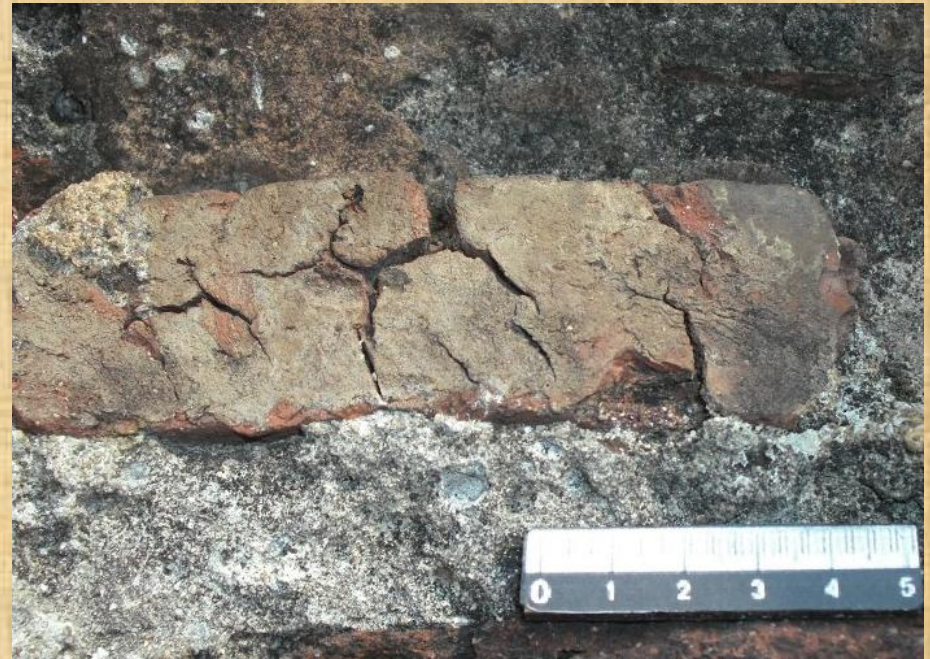
FRATTURAZIONE: frammentazione del materiale lapideo che aumenta la superficie specifica soggetta agli attacchi degli agenti degradanti. Nel manufatto è presente in diversi elementi degli apparati murari.

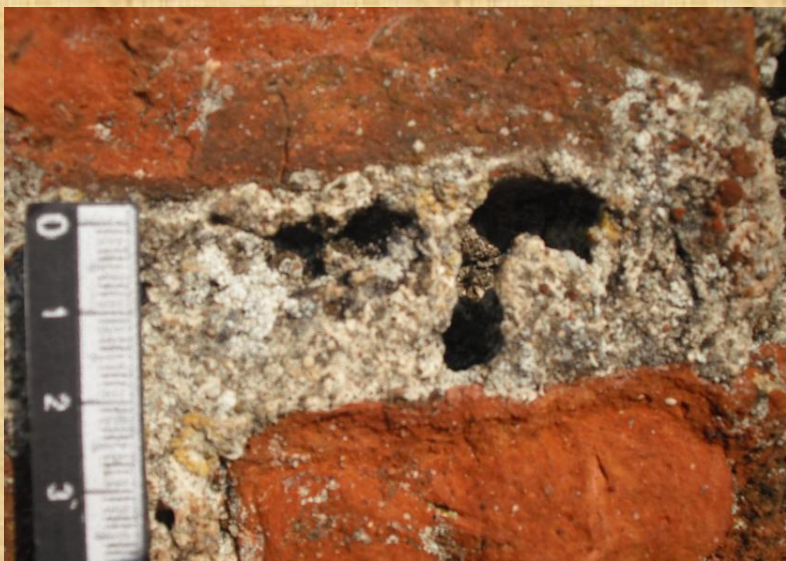
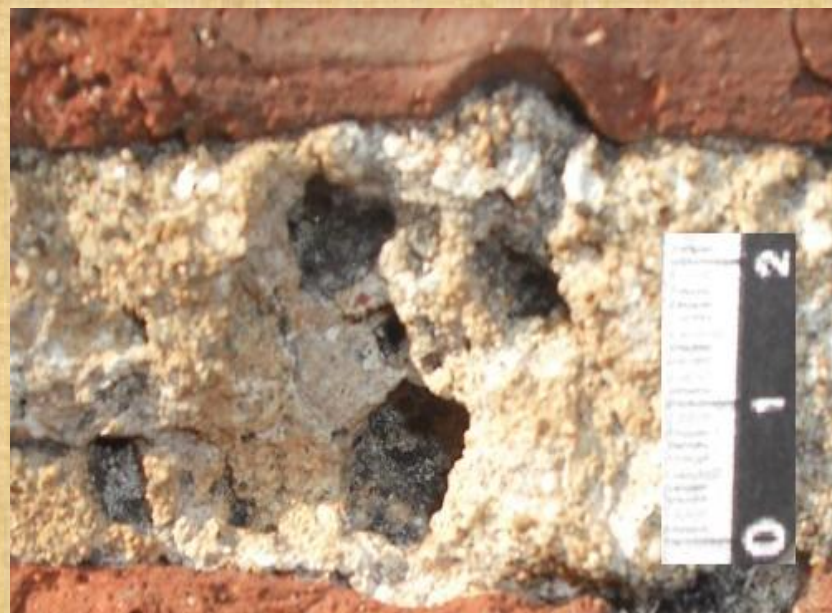
Alveolizzazione

ALVEOLIZZAZIONE: Degradazione che si manifesta con la formazione di cavità di forme e dimensioni variabili. Gli alveoli sono spesso interconnessi e hanno distribuzione non uniforme. Sul manufatto si manifesta in diverse zone delle superfici murarie soprattutto nelle malte. Può essere dovuta sia alla presenza di bollosità durante il fenomeno di presa della malta, sia ad azioni chimiche successive.

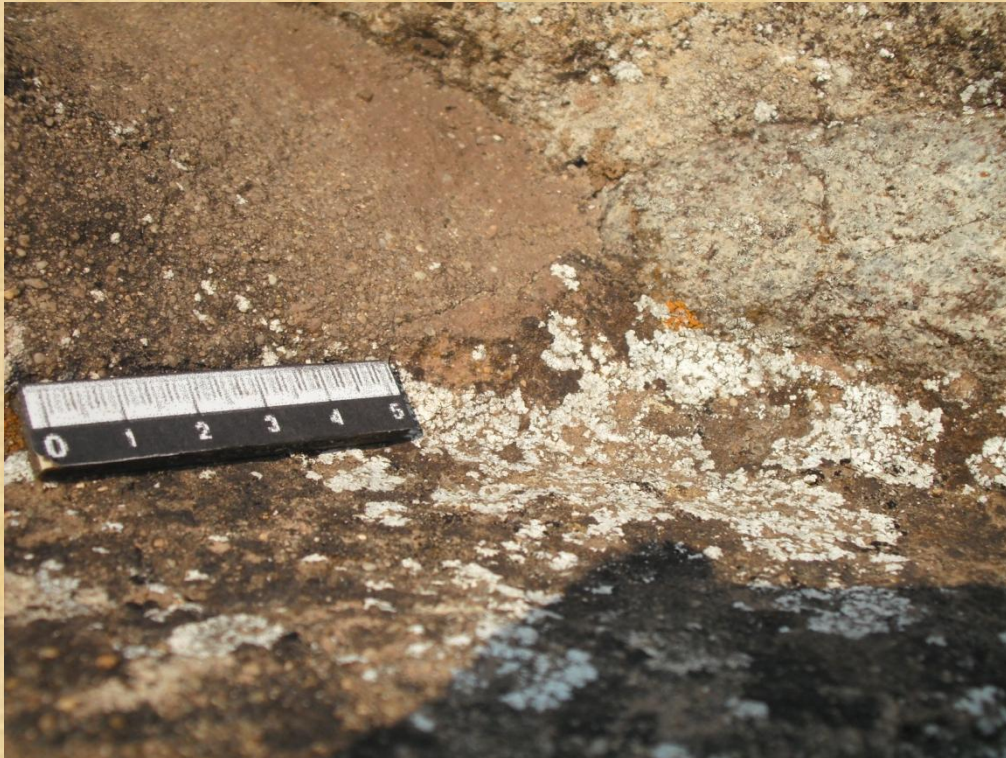
PATINA BIOLOGICA: Strato sottile aderente alla superficie e di evidente natura biologica, di colore variabile. E' costituita prevalentemente da microrganismi.

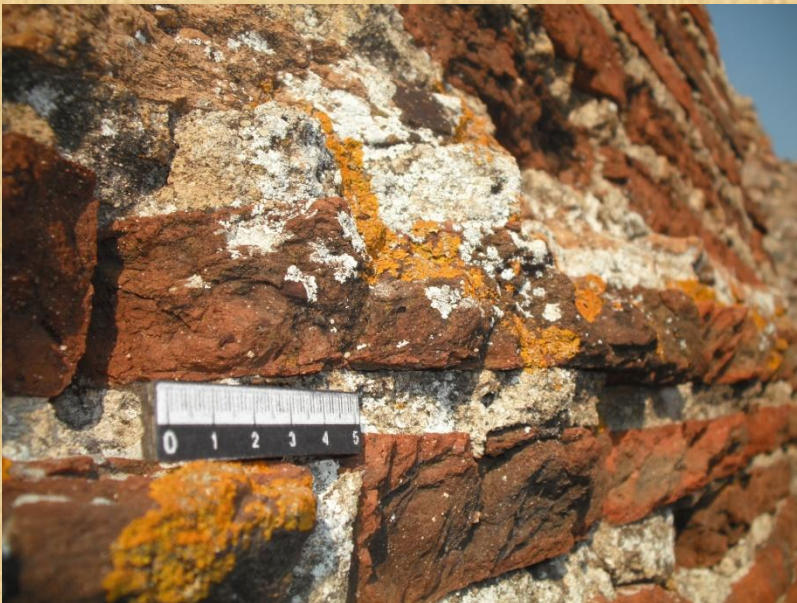
Presenza di
vegetazione

VEGETAZIONE INFESTANTE: Presenza di licheni, muschi, piante. I primi sono presenti sulla maggior parte delle superfici dei muri. Sono presenti anche muschi nelle zone più basse dei laceri murari e nelle intercapedini non esposte al sole.

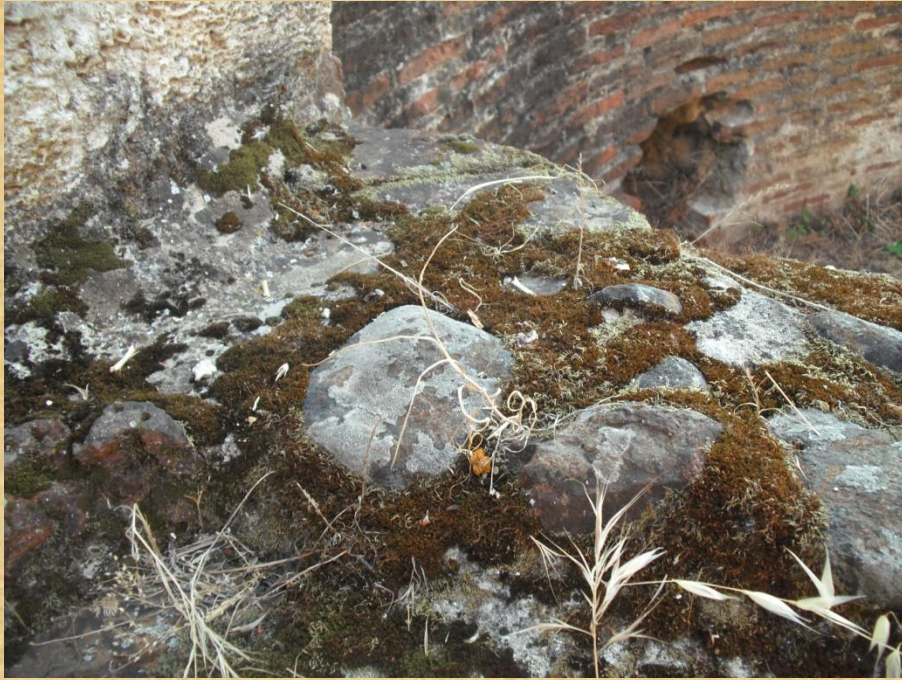
Sono presenti piante vascolari sia sulla pavimentazione che sui muri.

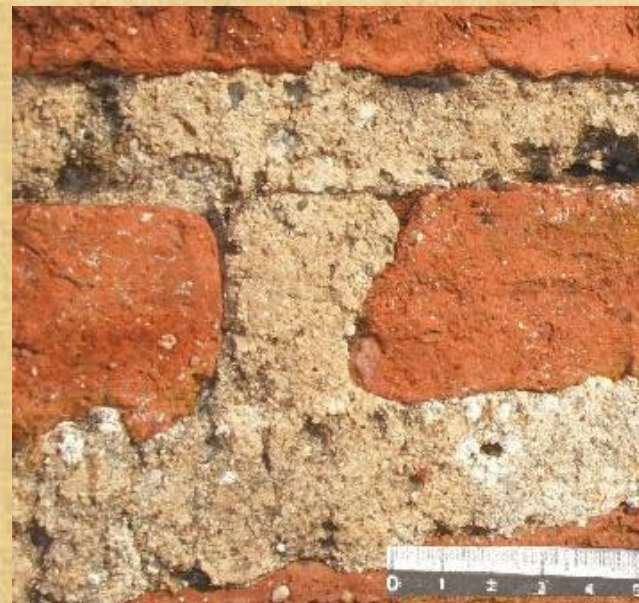
- Malte con legante di colore giallastro, friabili e con aggregati arenaci.

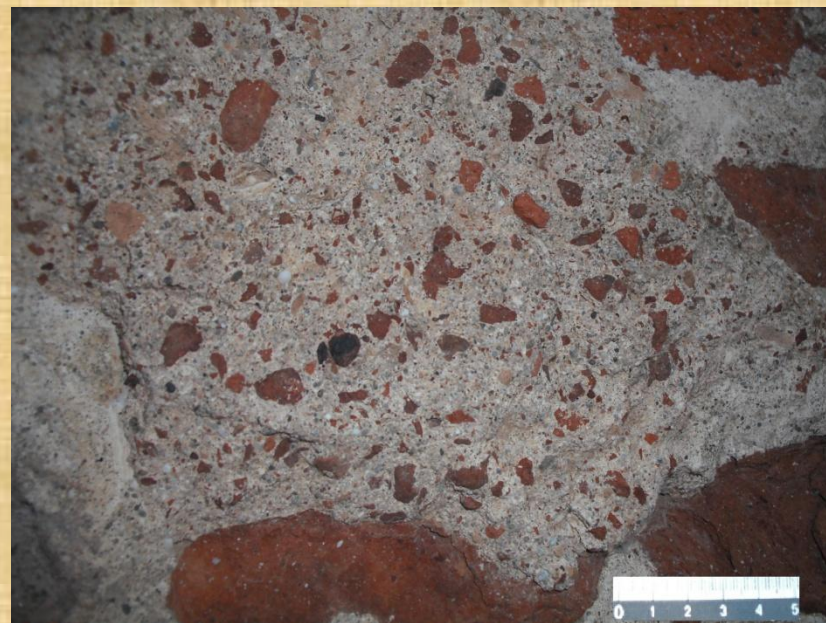
- Malte di cocchiopesto con legante di calce di colore bianco, abbastanza tenaci. Aggregati costituiti da laterizi frantumati, con clasti scarsamente classati, sfericità bassa e arrotondamento angoloso. La granulometria è riferibile sia alla classe arenacea che conglomeratica, con clasti che arrivano fino a 1 cm.

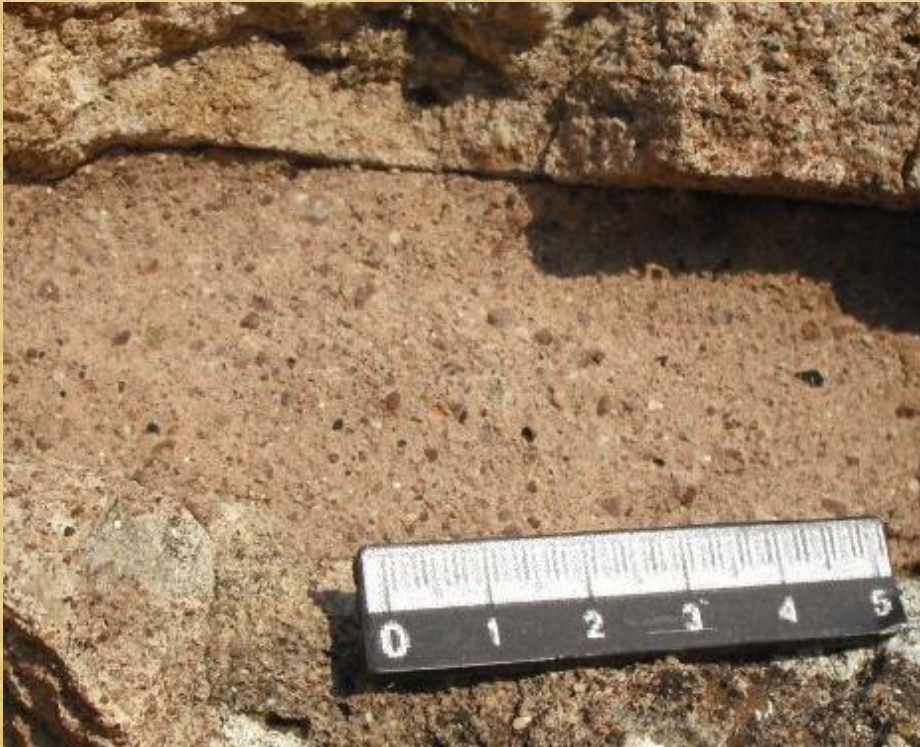
- Malte di consolidamento dovute ad operazioni di restauro. Legante di colore bianco sporco. Aggregati di vario colore con clasti abbastanza classati. Granulometria arenacea con granuli che non superano i 2mm.
